# 牡蛎礁

## 生态减灾修复手册

自然资源部  
2024年11月

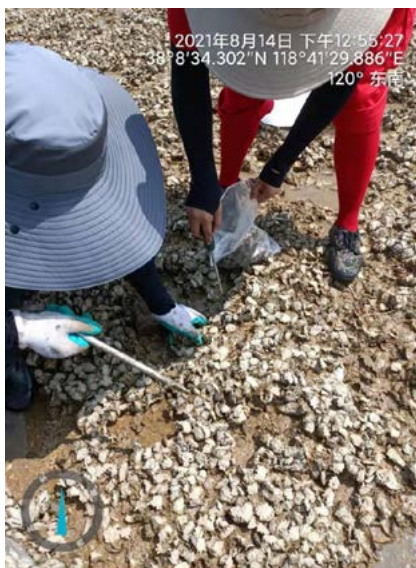
实地调查时，每个站位取不少于 3 个 25 cm×25 cm 的样方，采集活体牡蛎带回实验室，根据牡蛎的分布区域、外部形态、内部构造结合分子手段鉴定牡蛎物种。

图 5 潮间带牡蛎礁采样（图片来源：自然资源部北海生态中心 张祎）

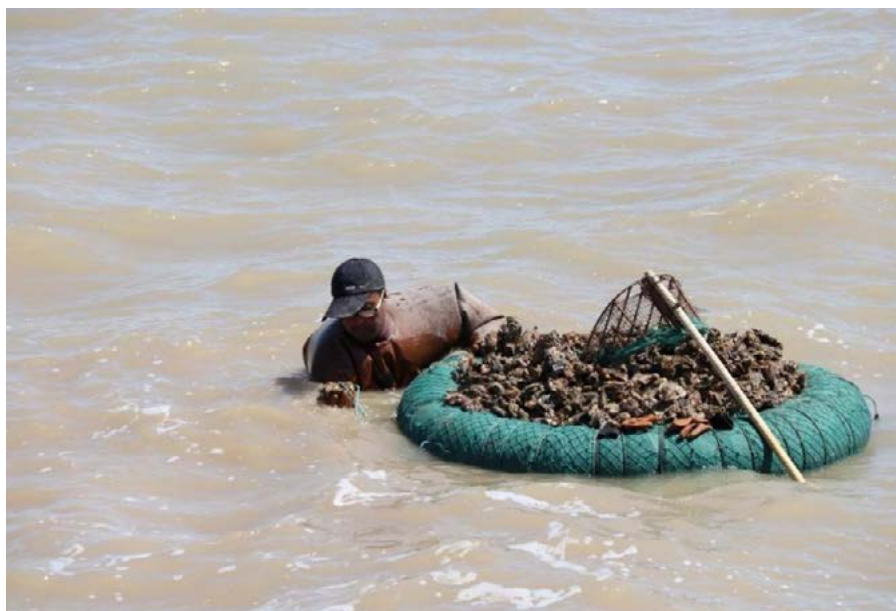
图6 潮下带牡蛎礁采样（图片来源：中国科学院海洋研究所 王威）

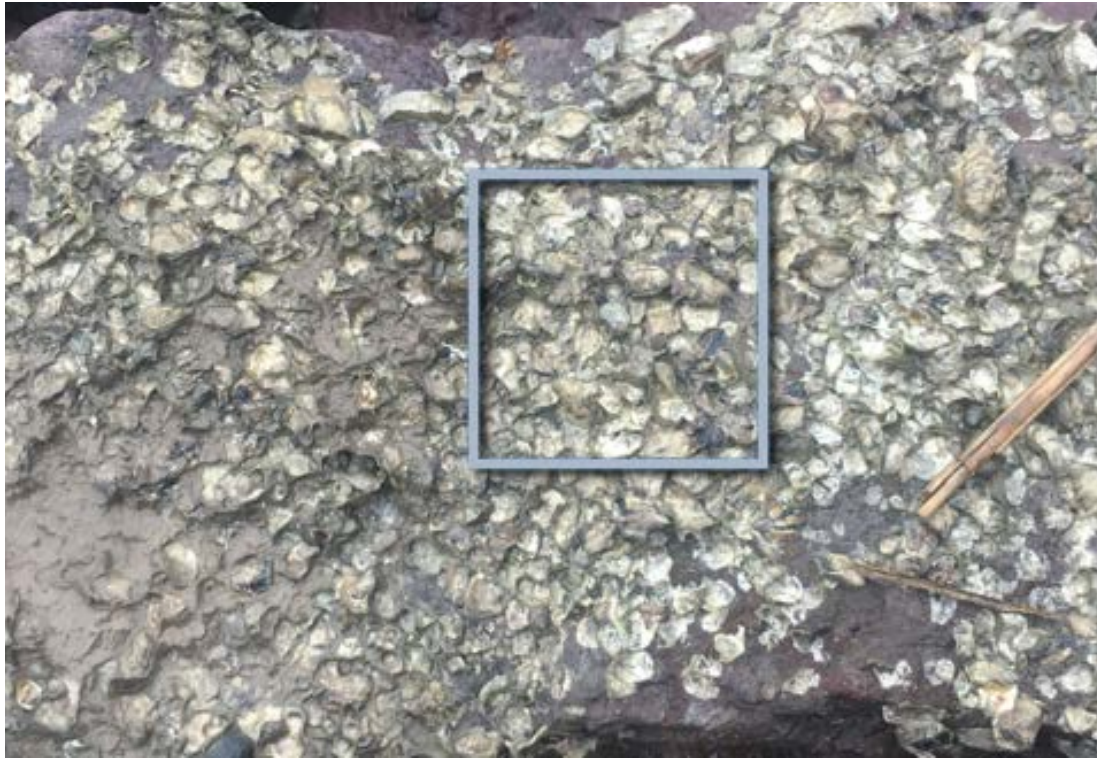
牡蛎密度是指单位面积内活体牡蛎的数量，可以使用物种调查采集的牡蛎样本。牡蛎补充量是指单位面积内牡蛎稚贝的数量。牡蛎补充量调查时间宜安排在牡蛎幼苗固着高峰期结束后3个月~5个月。牡蛎补充量的调查也可采用挂板调查，在牡蛎幼苗固着高峰期前挂放试板，固着高峰期结束后3个月~5个月内回收。

图8 使用定量框调查牡蛎密度（图片来源：自然资源部第二海洋研究所 孙丽）

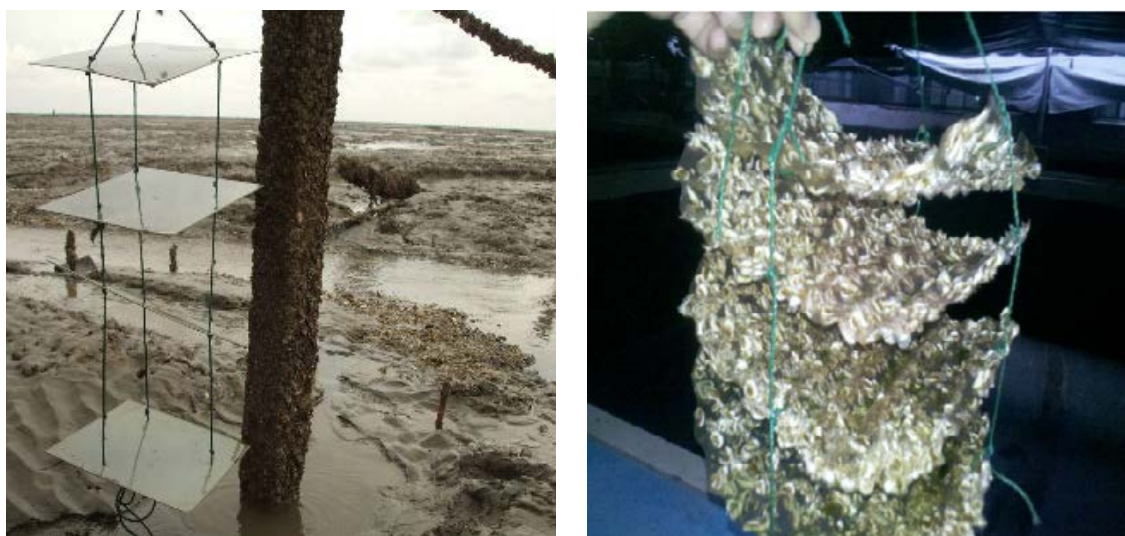
第二种是采用挂板调查。试板可以使用石片、贝壳、粗糙的环氧酚醛玻璃布层压板等。根据资料记载或调研结果，自牡蛎繁殖期始，每隔 7 天更换挂放一组试板，记录挂板时间和编号，定期查看试板上牡蛎稚贝固着情况。以牡蛎稚贝密度最大的试板挂放时间为牡蛎固着高峰期。

图 12 挂放试板（图片来源：中国科学院海洋研究所 许飞）

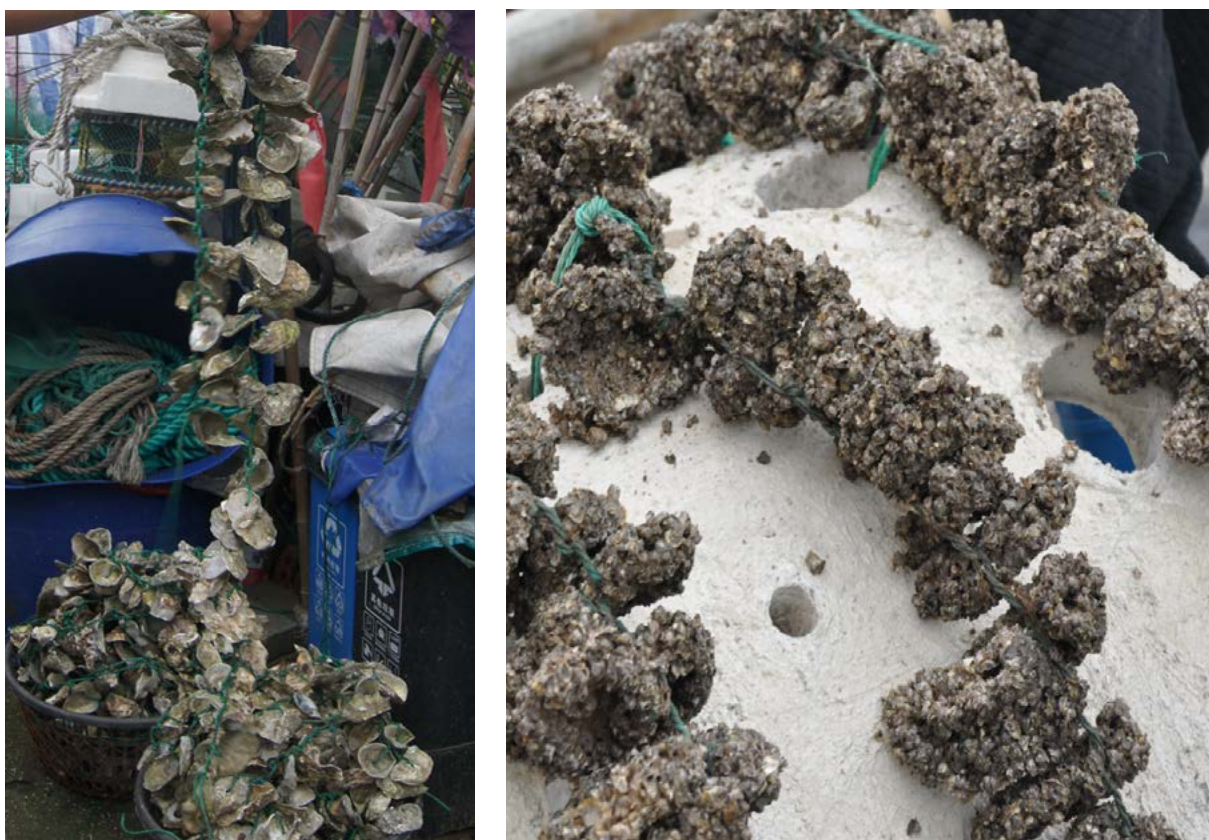
图 13 贝壳试板（图片来源：自然资源部第二海洋研究所 孙丽）

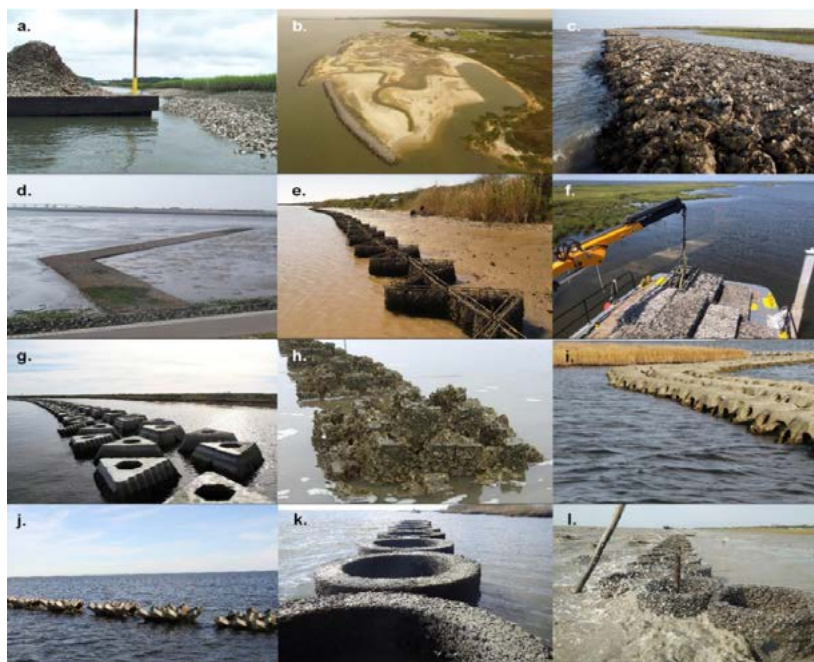
图 19 以岸线防护为目的构建的潮间带牡蛎礁<sup>[12]</sup>

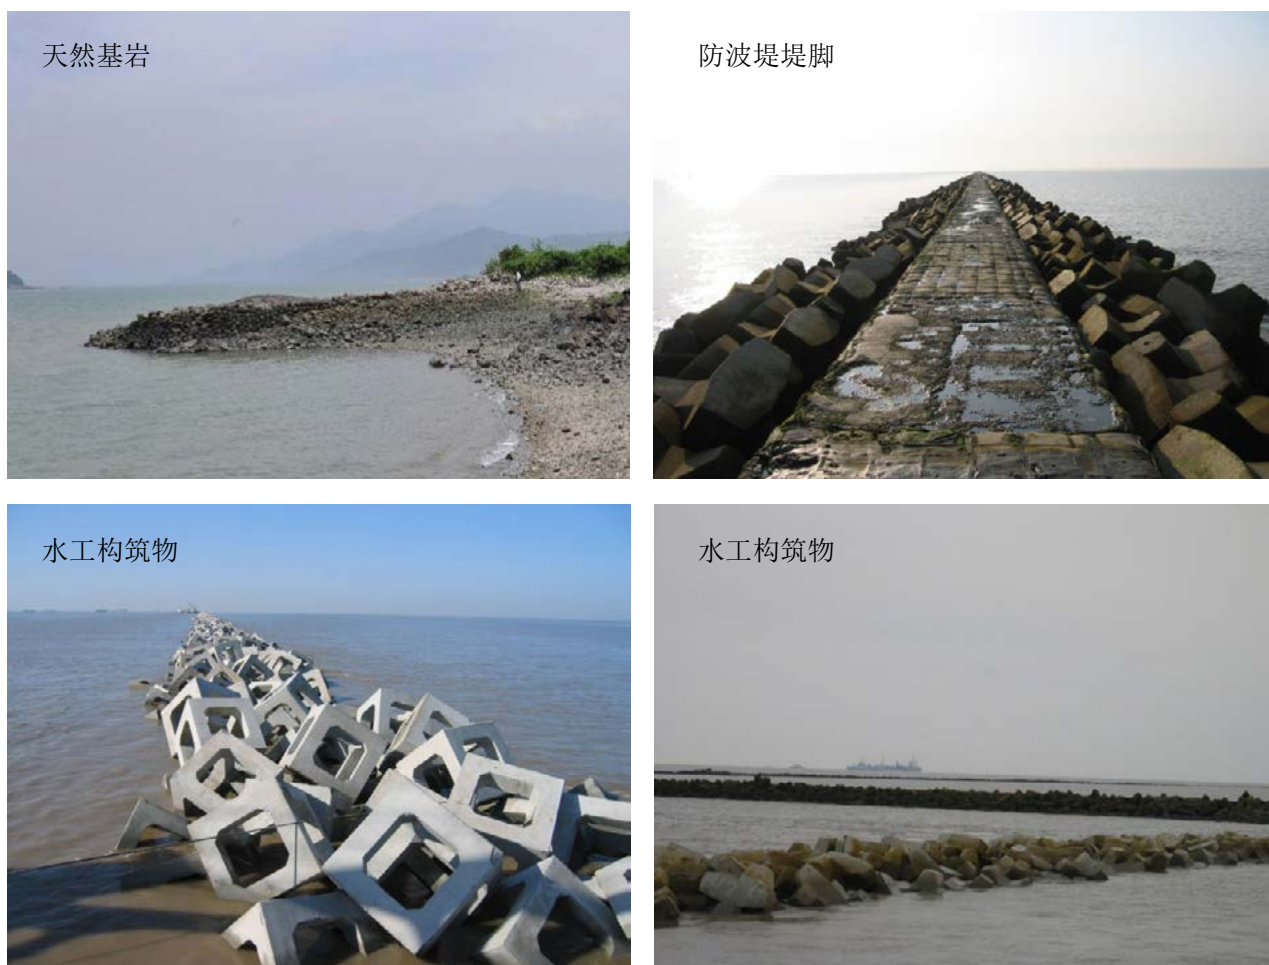
图 20 牡蛎固着基质示意图

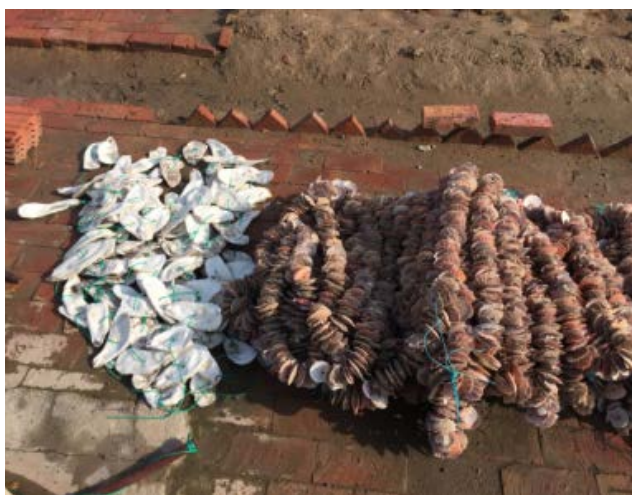
图 21 附苗前的固着基制备（图片来源：中国科学院海洋研究所 李莉 王威）

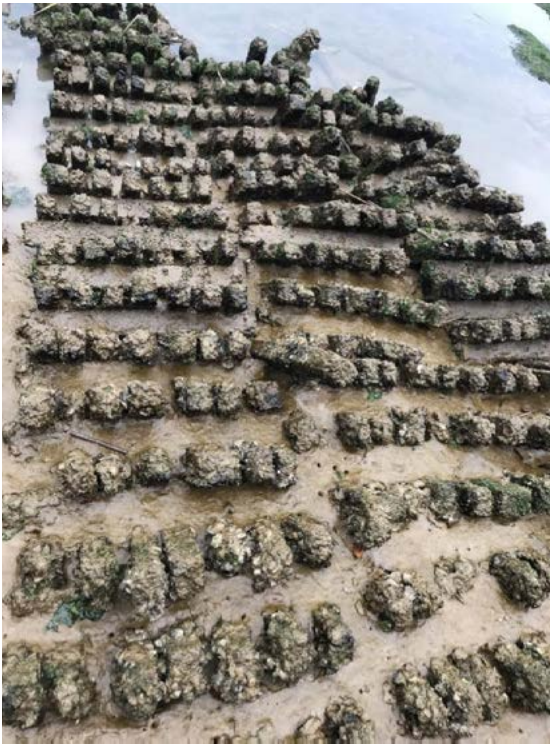
图 24 立石采苗（图片来源：自然资源部第二海洋研究所 孙丽）

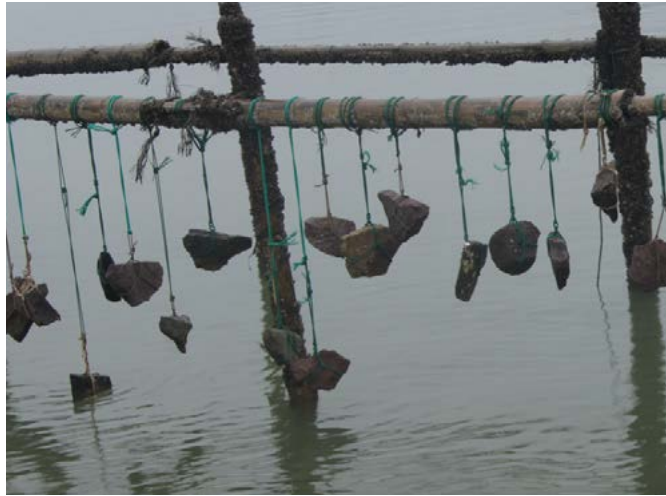
图 25 栅式采苗（图片来源：自然资源部第二海洋研究所 孙丽）

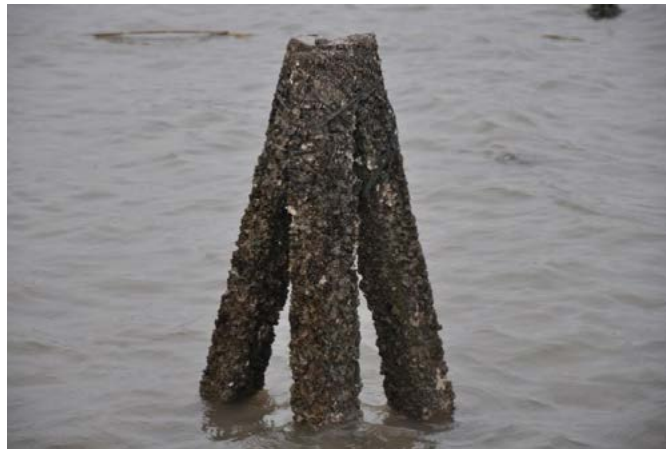
图 26 水泥制件采苗（图片来源：自然资源部第二海洋研究所 孙丽）

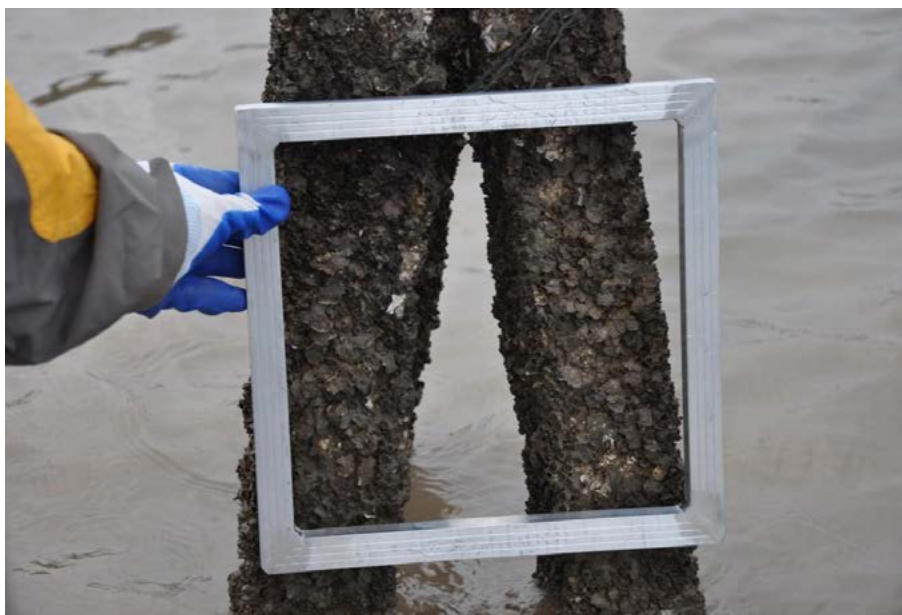
图 28 人工礁体固着效果监测（图片来源：自然资源部第二海洋研究所 程杰）

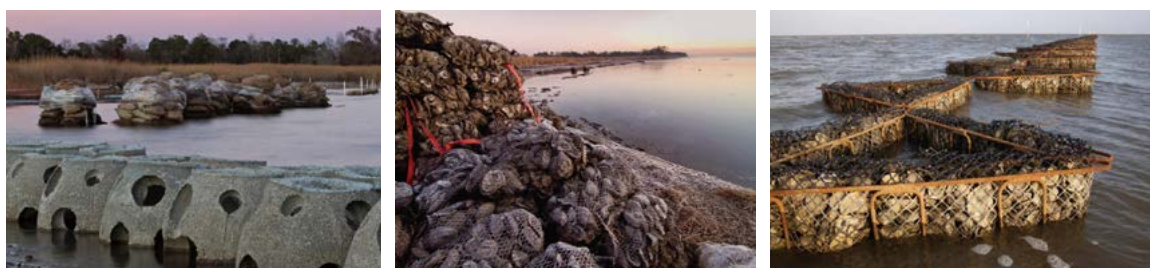
自 2011 年起，项目团队在多个位点设计并投放了牡蛎礁“防波堤”，包括 3295 个礁球（Reef Balls™，图 32A）、14000 个牡蛎礁堡（Oyster Castle®）、190000 个牡蛎壳袋（图 32B）和 489 个牡蛎笼阵（ReefblkSM，图 32C），总长度达到 3600m。在礁体建设过程中，当地社区参与度极高，有 1500 余名当地志愿者协助执行。

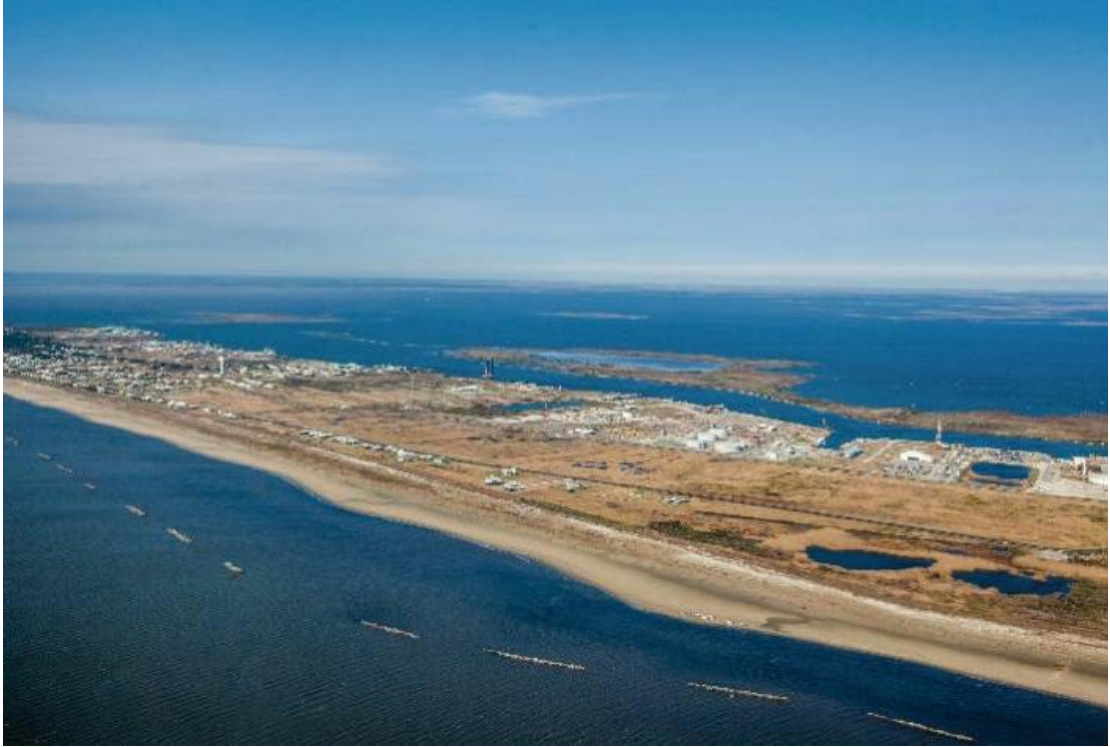
后期持续的监测结果显示，阿拉巴马州的牡蛎礁生态减灾修复项目有效减缓了岸线侵蚀情况。例如，在阿拉巴马港口处建造的约 840m 长的牡蛎礁防波堤，已经促进向陆侧海草床与盐沼湿地的面积扩张，减缓了海浪对海岸线的侵蚀。而在 Swift Tract 投放的防波堤状牡蛎礁，在生长四年后，有效降低了岸线侵蚀速度，从历史上（1957–1981）的  $0.35\text{m yr}^{-1}$  降至  $0.02\text{m yr}^{-1}$ <sup>[21]</sup>。除了防灾减灾的效益外，项目在实施过程中也为当地社区带来了就业机会，因此带动了如水泥制造等产业的销售额。另外，不同于传统硬质堤坝等海岸线防护措施，修复后的牡蛎礁还能成为有经济价值的鱼、虾、蟹等生物提供栖息地，促进当地商业捕捞和休闲海钓等相关产业。现在，通过修复牡蛎礁而实现生态减灾的方式也在墨西哥湾沿岸的其他地区得到应用，防护着当地的海岸线和基础设施，见图 33<sup>[22]</sup>。

图 33 美国路易斯安那州沿岸牡蛎礁生态减灾修复工作，与阿拉巴马州采用了相似的防波堤设计  
(图片来源: Erika Nortemann/TNC)

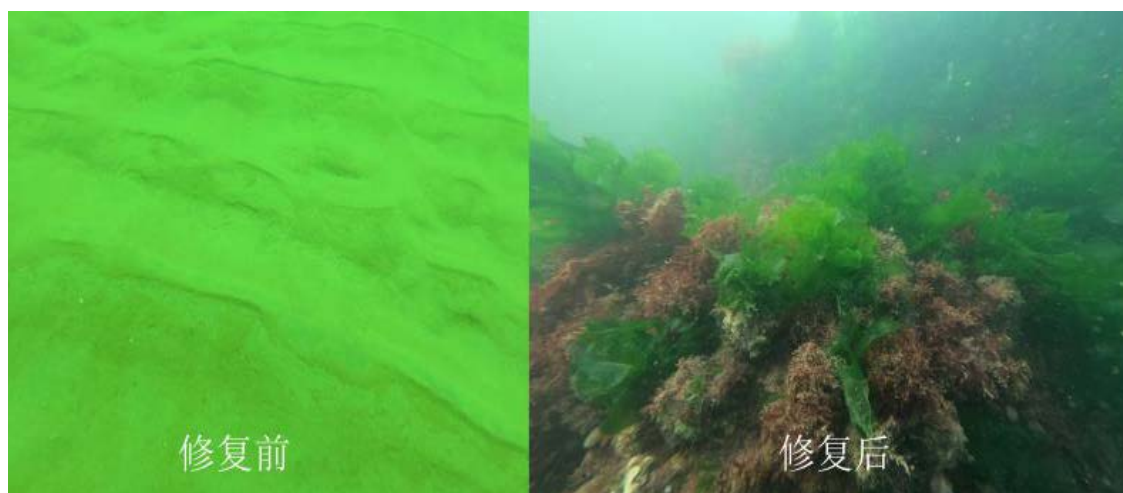
至2018年，唐山海洋牧场共修复贝藻礁3213.5亩，实验4大类、20余种礁型，投放人工礁体77万空方。贝藻礁修复项目结束后3年，经监测其中的贝类主要为牡蛎，藻类包括马尾藻、孔石莼、裙带菜等。平均牡蛎密度达187个/m<sup>2</sup>，大型海藻的生物量约为145g/m<sup>2</sup>湿重，海藻覆盖率达15%以上。经评估，贝藻礁生态系统规模远远大于早期生态系统，系统能量总流通量增加5倍，总初级生产力增加4倍，总生产力增加4.3倍，总生物量增加42.3倍。贝藻礁生态系统食物链平均路径长度增加20%，能量流动路径多样性增加47%。第I-II营养级之间能量传递效率为87%，较修复前增加1.9倍，远高于一般自然生态系统中10%的能量传递效率值。II-III营养级之间能量传递效率为10%，增加4.9倍，达到一般自然生态系统的能量传递效率值。

图36 祥云湾贝藻礁修复前后对比图

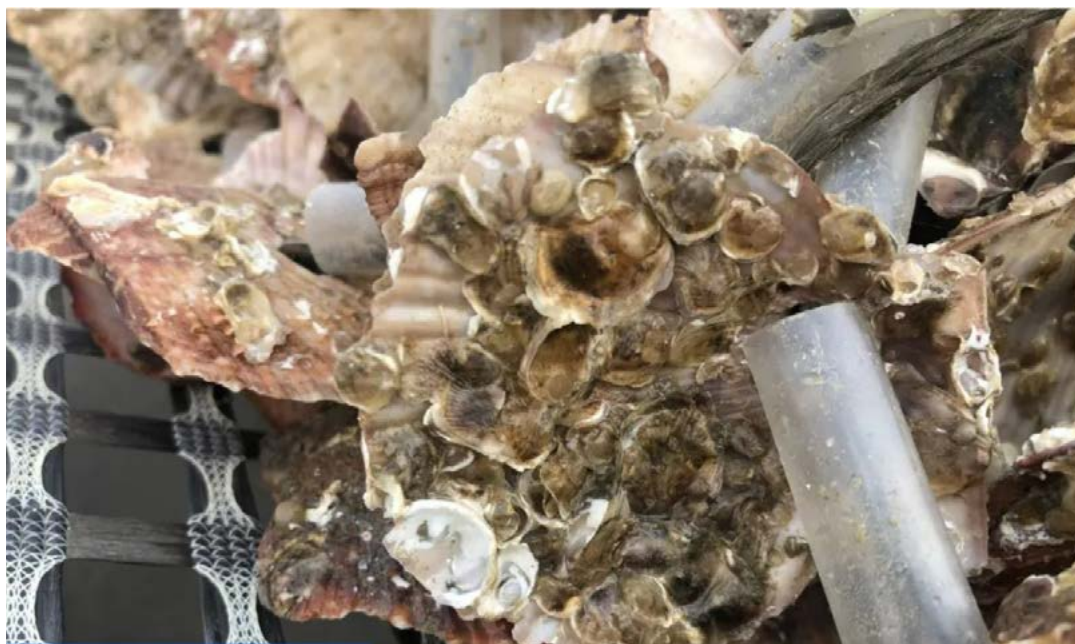
项目自 2022 年 5 月开始实施，采用两种玄武岩人工礁体（图 37），在礁体表面捆绑近江牡蛎恢复单元，每个单元由 3m 长的玄武岩绳串 30 片近江牡蛎附着基（图 38）构成。共投放礁体 19200 个，近江牡蛎幼苗附着基 1000 万片，投礁面积  $33\text{hm}^2$ ，牡蛎礁恢复面积  $107\text{hm}^2$ 。

图 38 近江牡蛎幼苗附着基

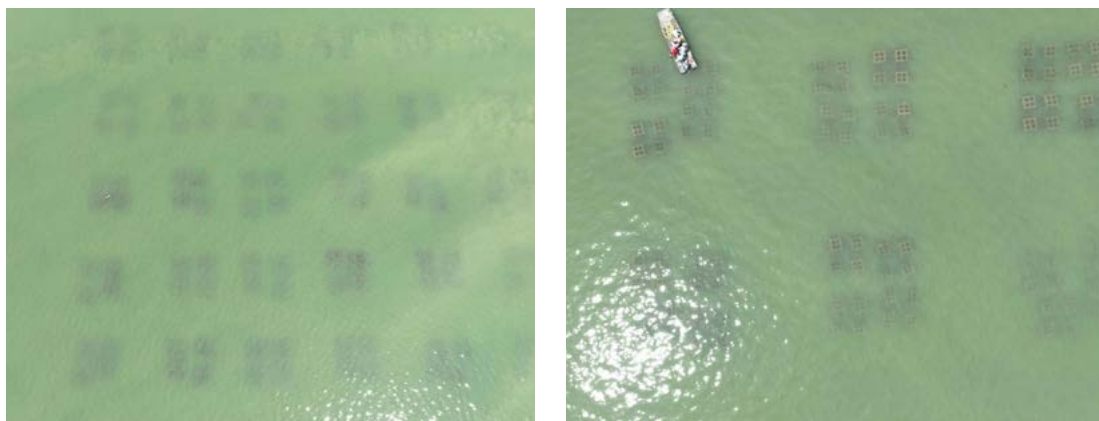
项目实施一年后，修复效果已初步显现，根据监测结果，项目区内近江牡蛎密度为 338 个 /m<sup>2</sup>。牡蛎补充量为 56 个 /m<sup>2</sup>，平均存活率为 79.00%。

图 40 修复后的近江牡蛎礁区航拍图
